ISTITUTO STATALE D'ISTRUZIONE SUPERIORE LEONARDO DA VINCI

OGGETTO: Dossier sulle condizioni dell'edificio dell'ISIS LEONARDO DA VINCI

ISIS Leonardo da Vinci Cologno Monzese (MI)
SEGNALAZIONI A CITTÀ METROPOLITANA DI MILANO

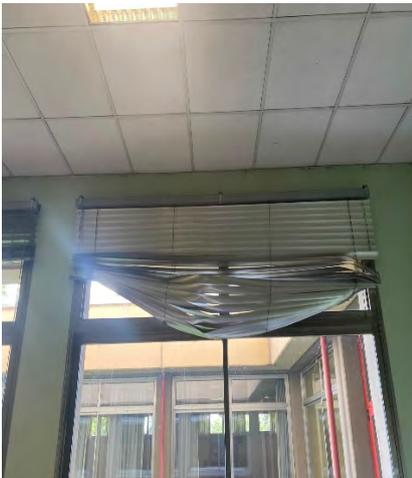
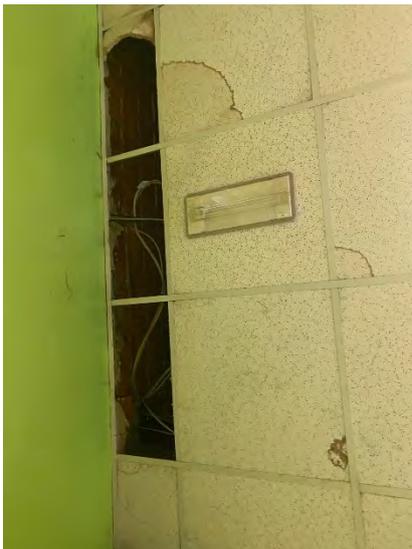
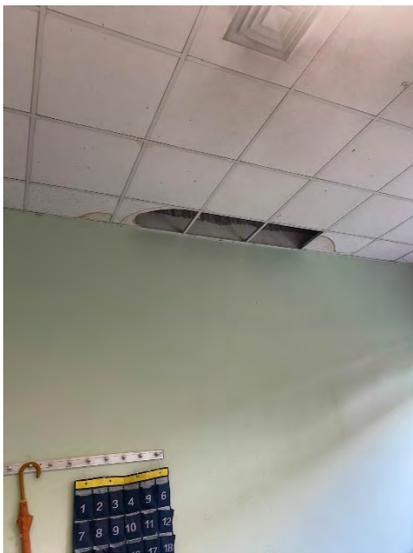
Descrizione della segnalazione	Scheda n. 001
Infiltrazione d'acqua e tenda veneziana rotta

Luogo:	interno all'edificio
Piano:	PT
Ambiente:	Aula n° 6 - classe

tenda veneziana rotta	Infiltrazione d'acqua - 1	Infiltrazione d'acqua - 2

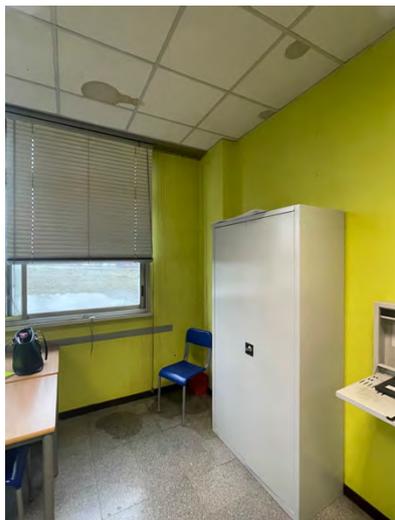
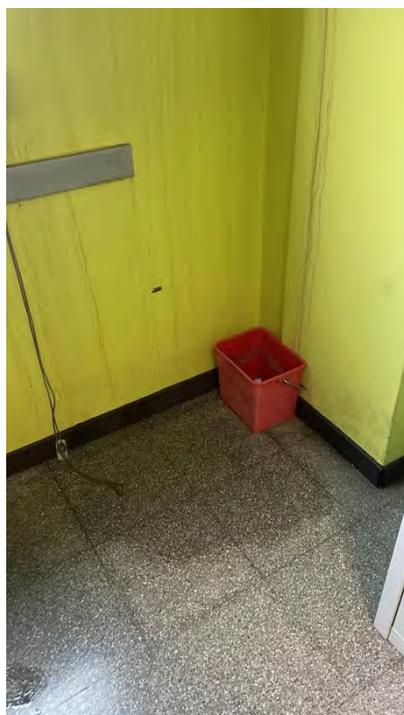
Scheda n. 002

Infiltrazione d'acqua in corrispondenza della parete perimetrale

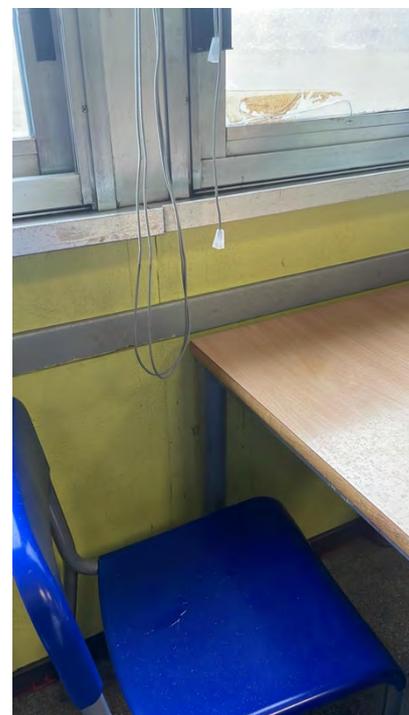
Infiltrazione di acqua attraverso la finestra

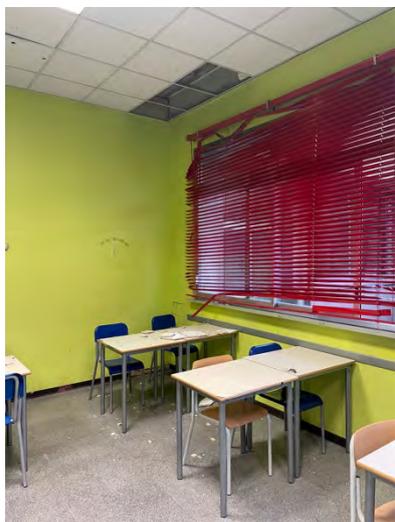
Scheda n. 003

Cedimento di pannelli del controsoffitto a causa di infiltrazione di acqua.

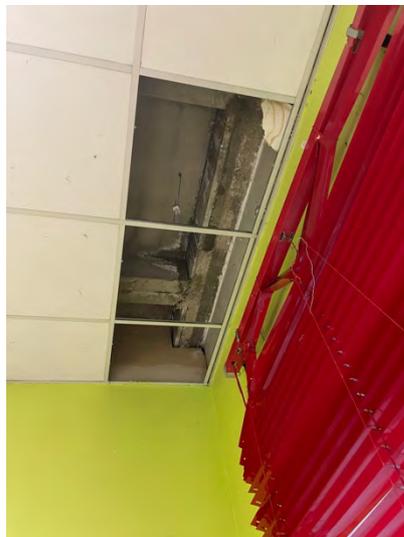
Infiltrazione d'acqua giunto strutturale

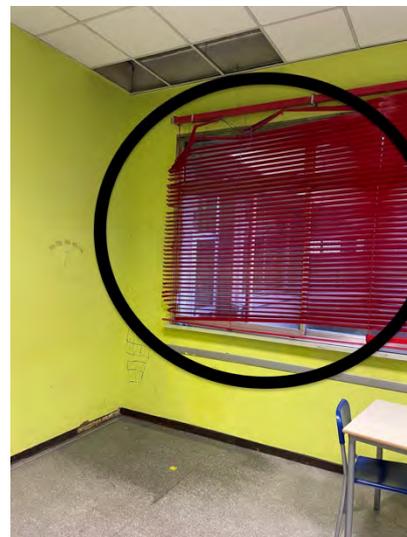
Tende veneziane guaste

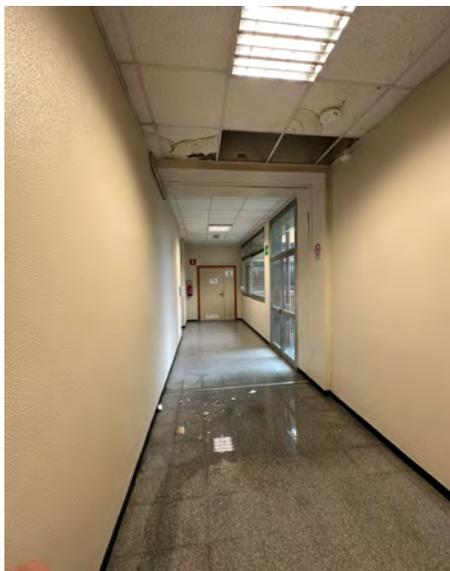
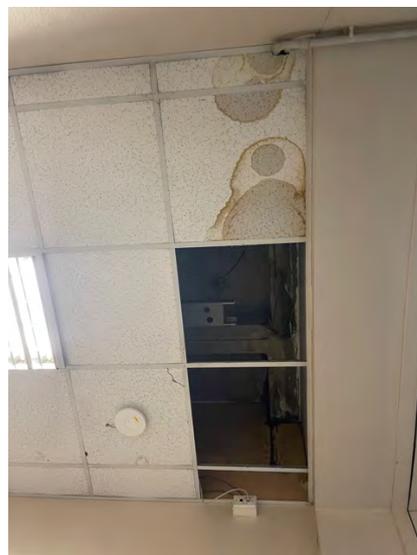
Scheda n. 004

Infiltrazione d'acqua attraverso il giunto strutturale.

Infiltrazione d'acqua nel corridoio di accesso all'aula di disegno n.35

Infiltrazione d'acqua nel corridoio di accesso all'aula di disegno n.35 – vista dal basso

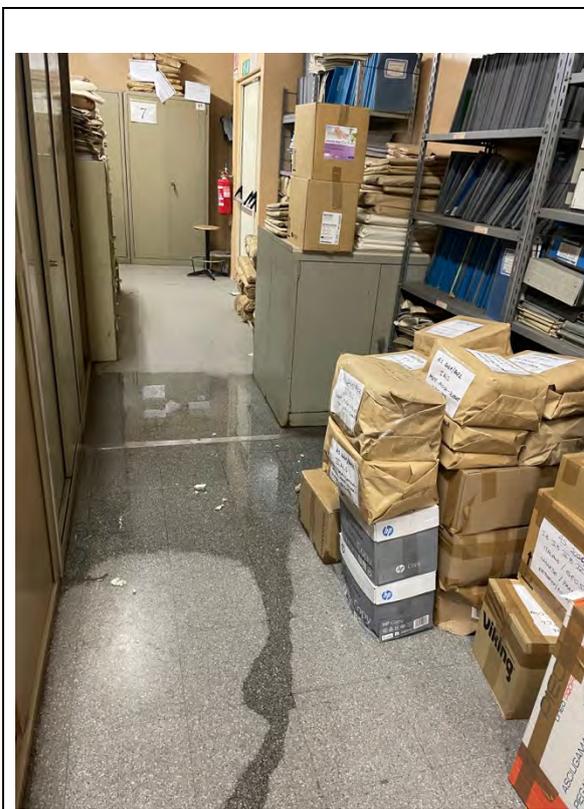
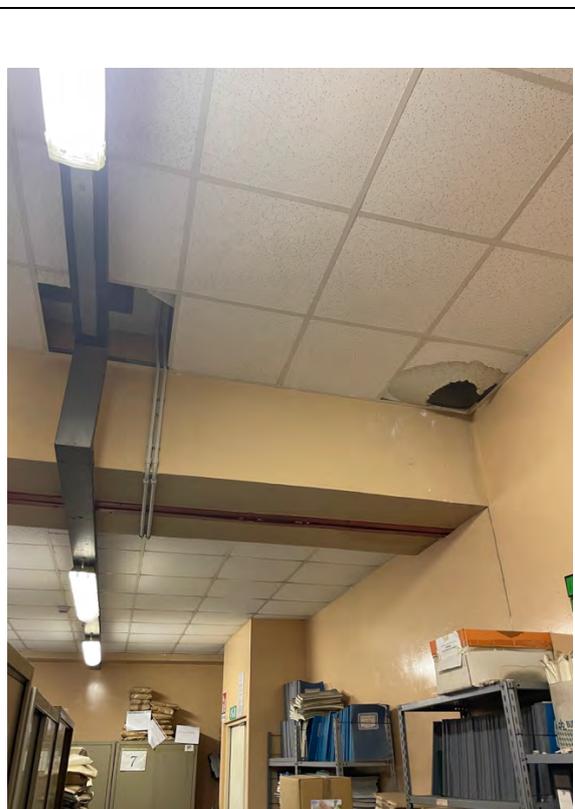
Scheda n. 005

Infiltrazione d'acqua attraverso il giunto strutturale.

Infiltrazione d'acqua nell'archivio – vista pavimento

Infiltrazione d'acqua nell'archivio – vista controsoffitto

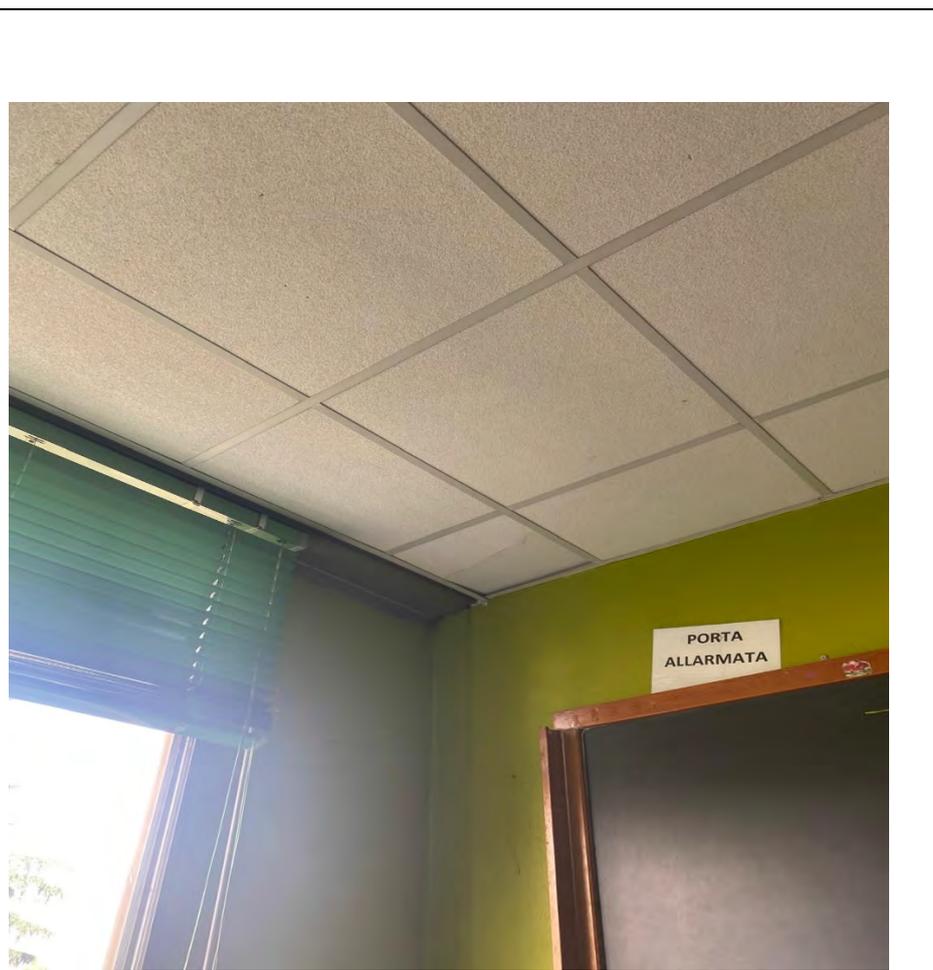
Descrizione della segnalazione	Scheda n. 006
Infiltrazione d'acqua in corrispondenza della parete perimetrale

Infiltrazione d'acqua in corrispondenza della parete perimetrale

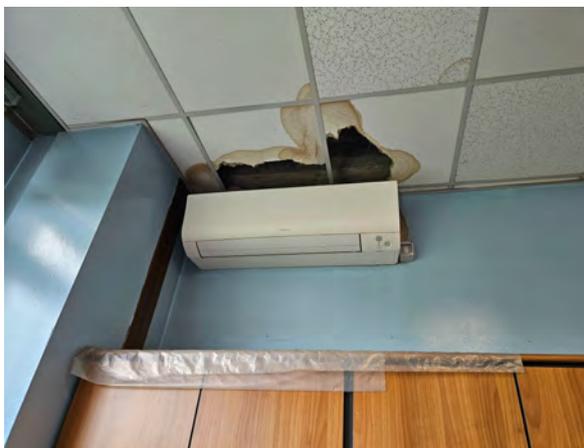
Scheda n. 007

Cedimento di pannelli del controsoffitto a causa di infiltrazione di acqua

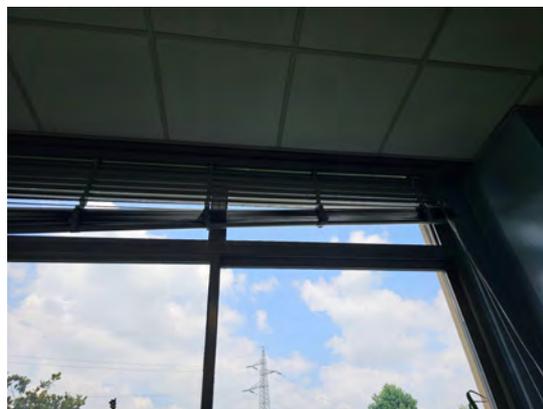
Tenda veneziana guasta

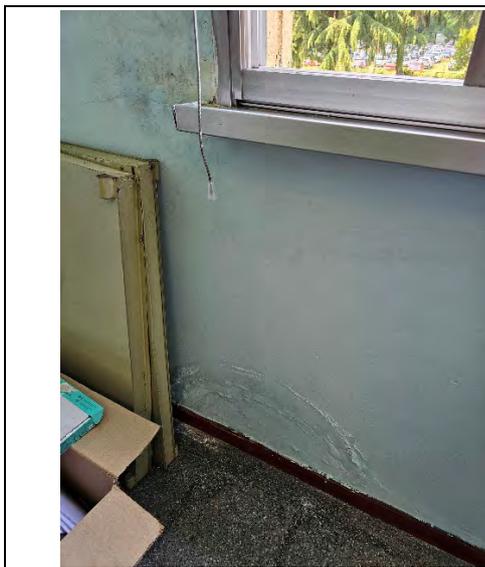
Descrizione della segnalazione	Scheda n. 008
Formazione di muffa a causa di infiltrazione d'acqua attraverso la parete perimetrale

Formazione di muffa giunto finestra - parete

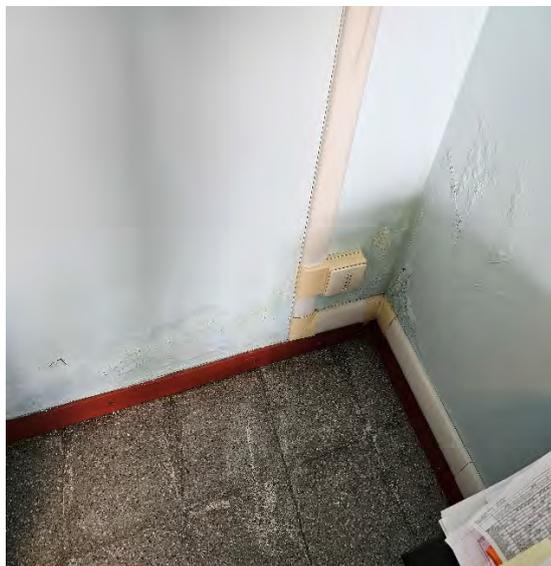
Formazione di muffa spigolo pareti perimetrali

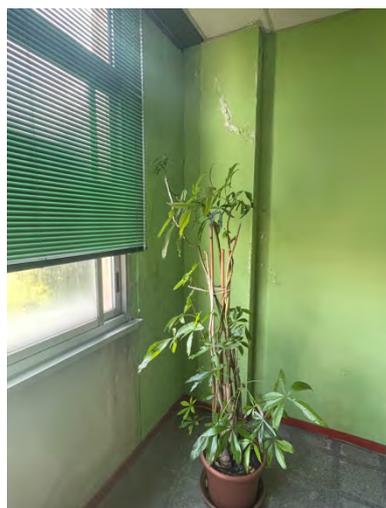
Descrizione della segnalazione	Scheda n. 009
Degrado della finitura interna della parete perimetrale a causa di infiltrazione di acqua.

Infiltrazione acqua parete perimetrale presidenza

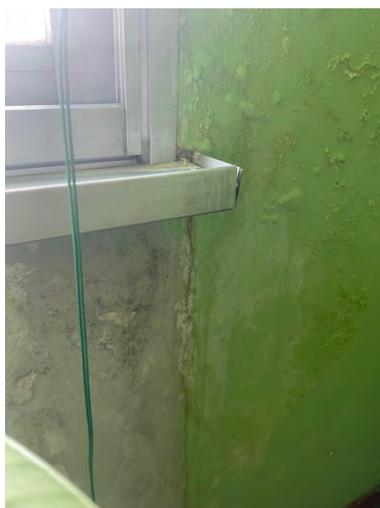
Formazione di muffa zona finestra

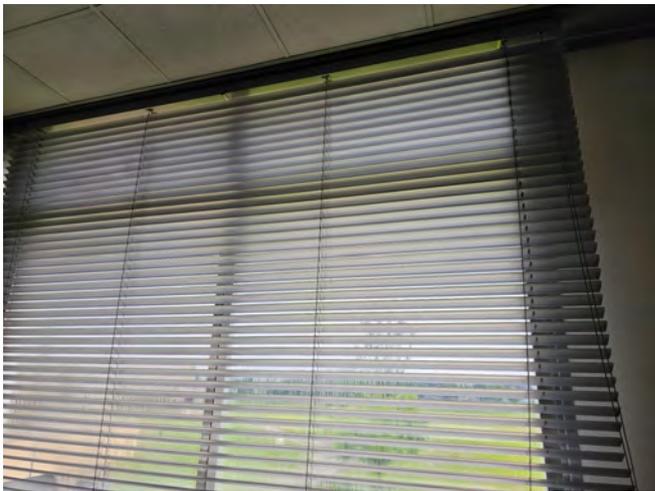
Scheda n. 010

Tenda veneziana bloccata.

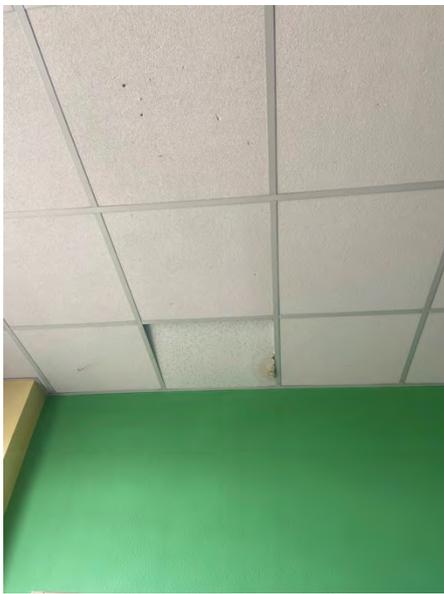
Scheda n. 011

Pannello del controsoffitto deteriorato.

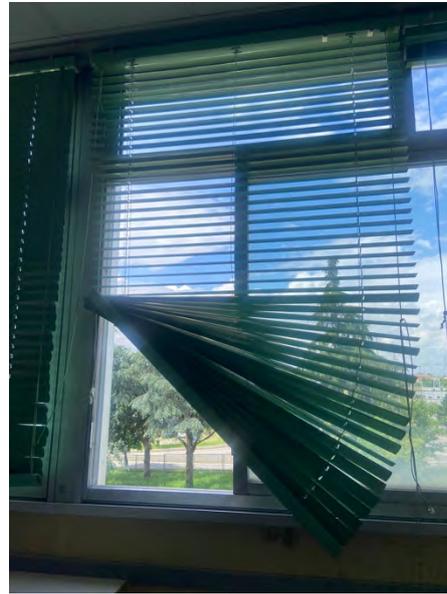
Tende veneziane guaste

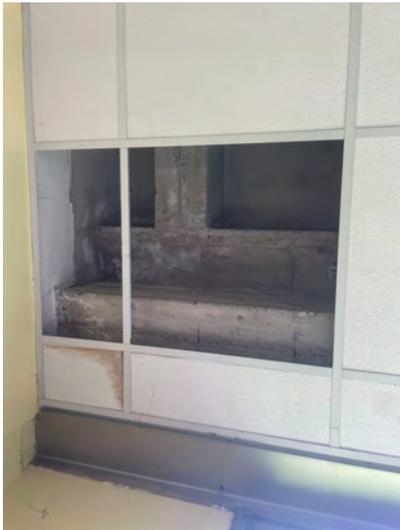
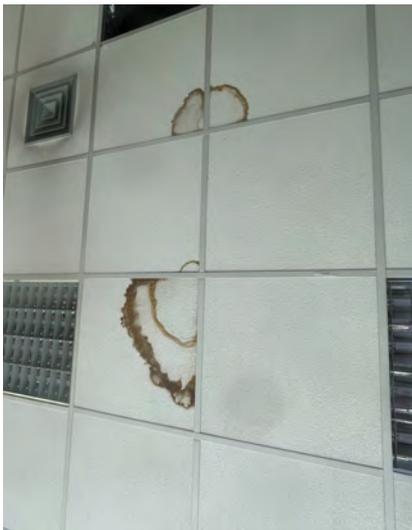
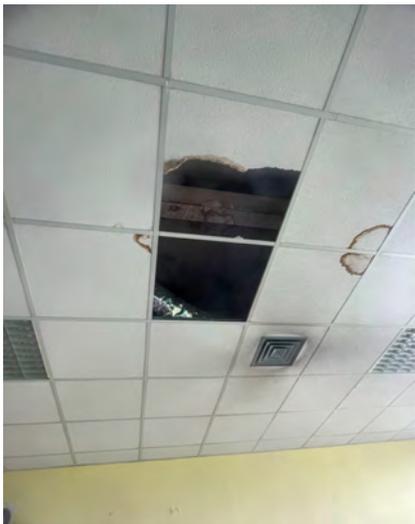
Descrizione della segnalazione	Scheda n. 012
Cedimento di pannelli del controsoffitto a causa di infiltrazione di acqua.

Infiltrazione di acqua e cedimento di pannelli del controsoffitto	Macchie su pannelli controsoffitto dovute a infiltrazione di acqua	Infiltrazione di acqua e cedimento di pannelli del controsoffitto

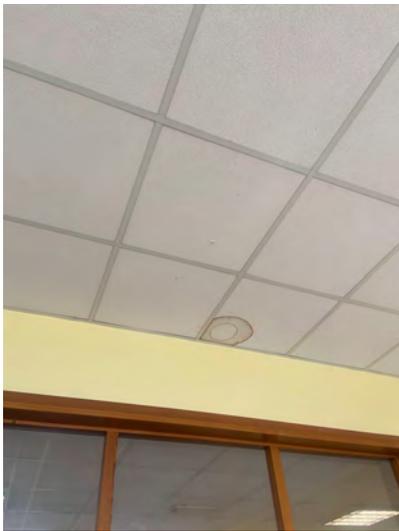
Scheda n. 013

Pannello del controsoffitto deteriorato.

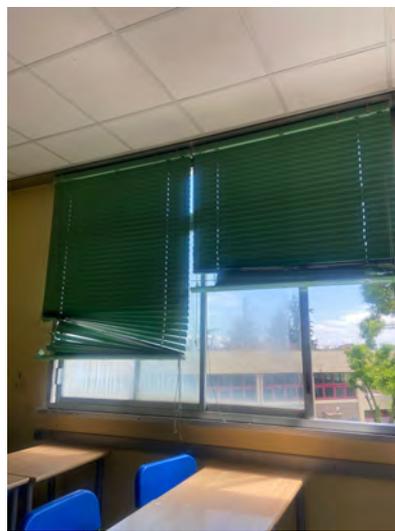
Tende veneziane guaste

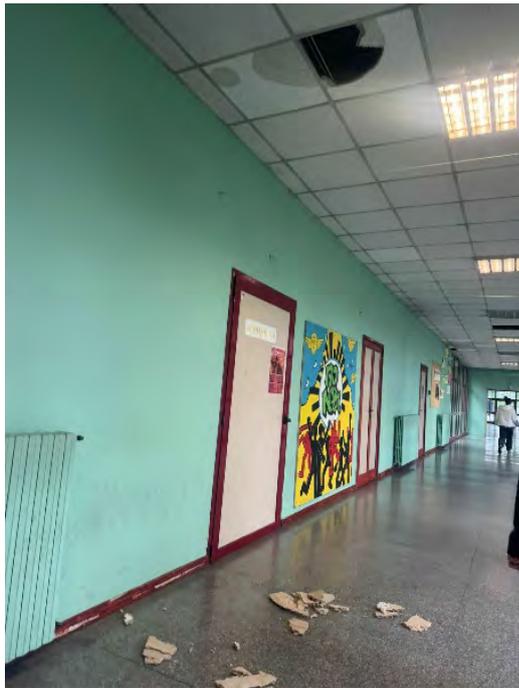
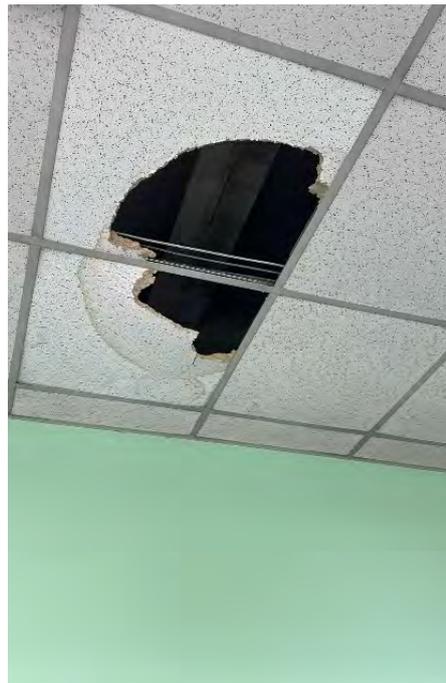
Infiltrazione d'acqua corridoio bar in corrispondenza dell'accesso all'Auditorium

Infiltrazione d'acqua corridoio bar in corrispondenza dell'accesso all'Auditorium – vista dal basso

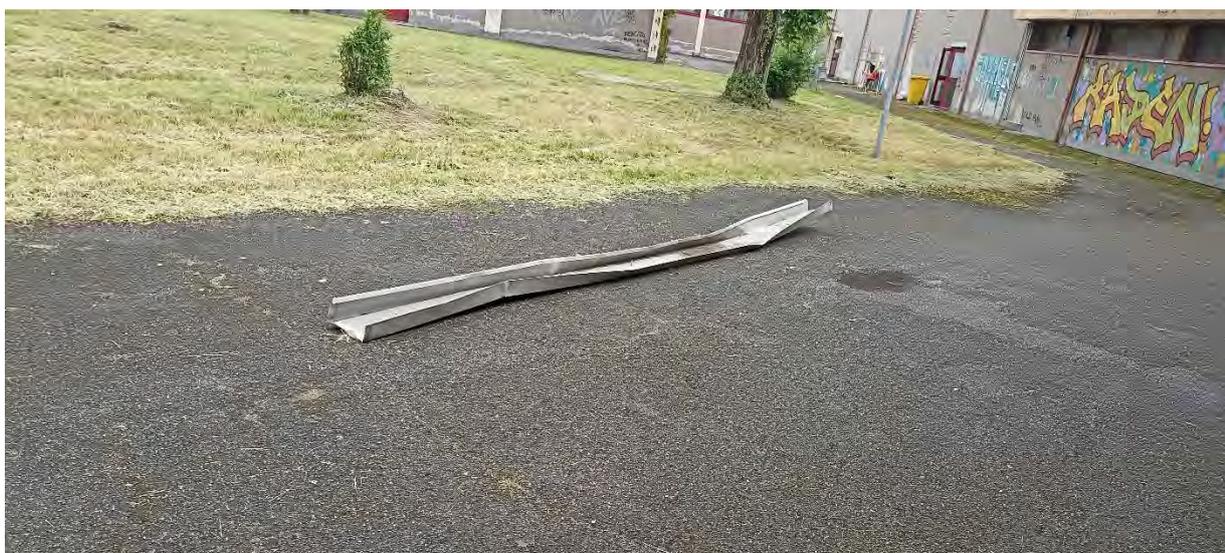
Descrizione della segnalazione | **Scheda n. 016**

- **Condizioni delle scossaline:** alcune scossaline metalliche presenti lungo i cordoli di copertura sono ammalorate e/o pericolanti e in alcuni punti sono cadute.

- **Effetti delle Scossaline Deteriorate:** La mancanza o il cattivo stato delle scossaline aumenta il rischio di infiltrazioni d'acqua e contribuisce ulteriormente al degrado dell'edificio; anche la presenza di scossaline sia a terra che ancora pericolanti lungo i cordoli di copertura, aumenta il rischio di infortunio.

Scossalina metallica staccata dal supporto dal vento e caduta a terra.

- **sostituire le scossaline metalliche** ammalorate per prevenire future infiltrazioni e per garantire l'incolumità delle persone;
- **sostituire i serramenti danneggiati**, per garantire la tenuta all'acqua e le dispersioni termiche;
- **installare un servoscala in auditorium** limitando il disagio e garantendo l'inclusività scolastica.

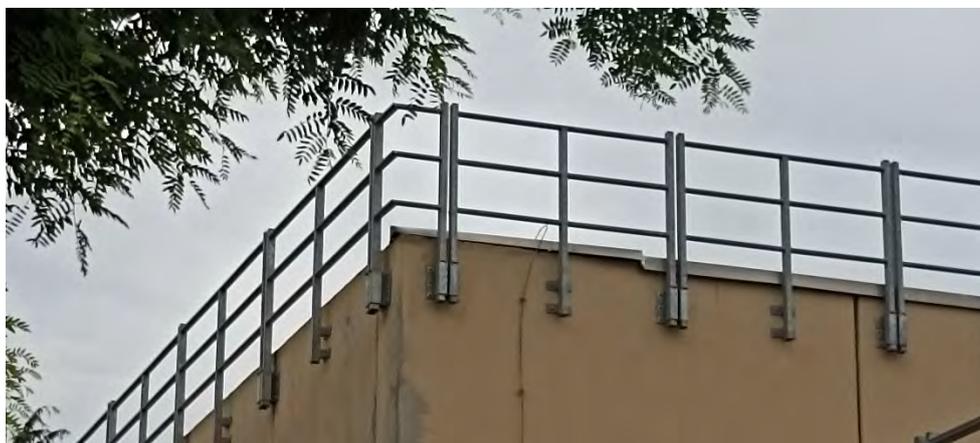
Scossalina metallica staccata parzialmente dal supporto e pericolante

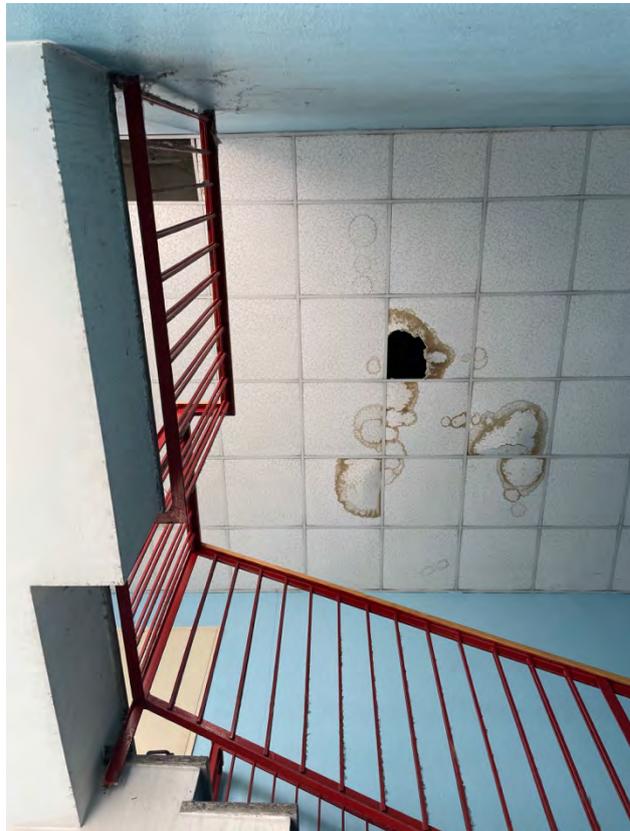
Scheda n. 017

Infiltrazione d'acqua – vista dal basso

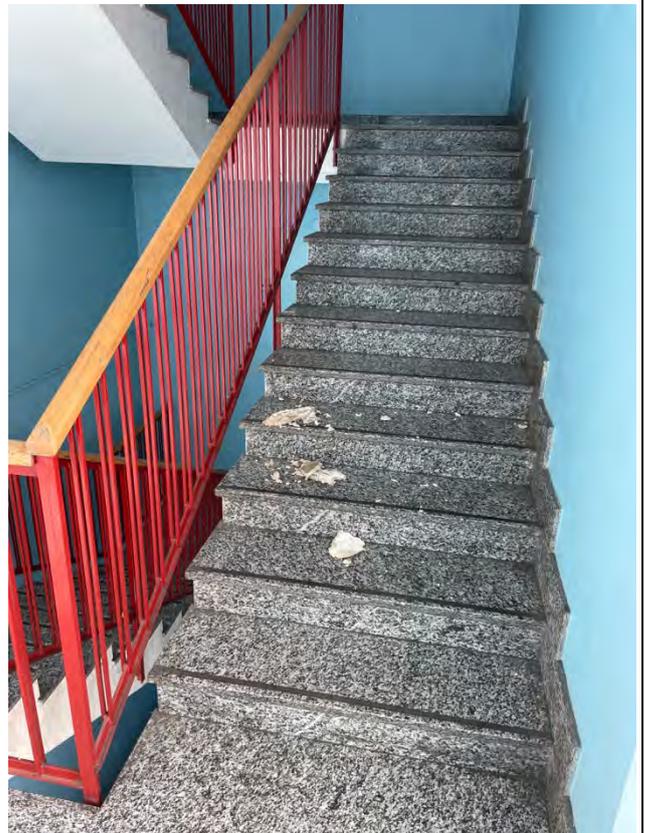
Residui di pannelli del controsoffitto deteriorato caduti sui gradini della scala

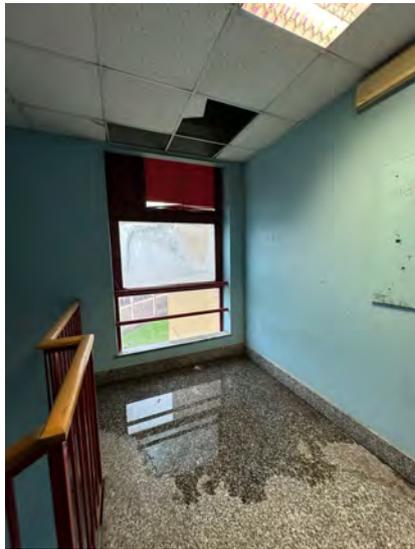
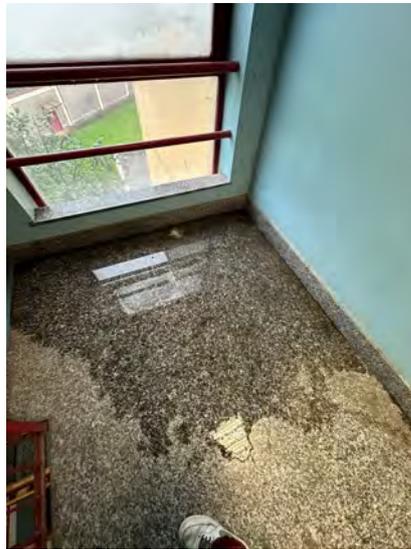
Scheda n. 018

Infiltrazione d'acqua – vista dal basso

Infiltrazione d'acqua – vista dall'alto

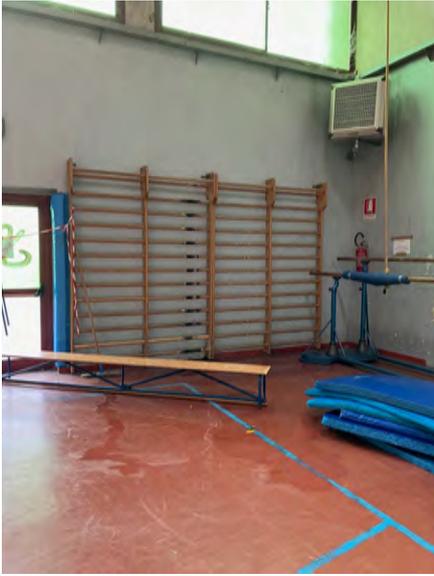
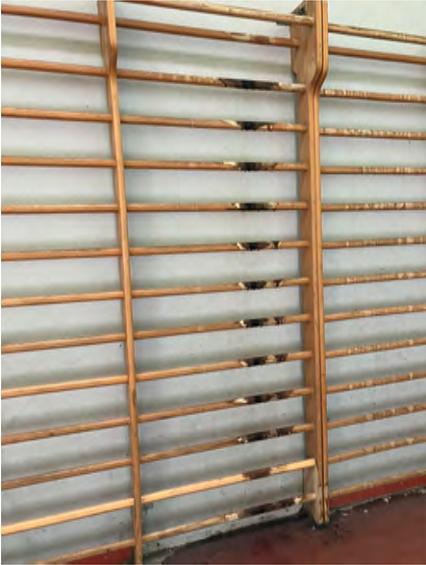
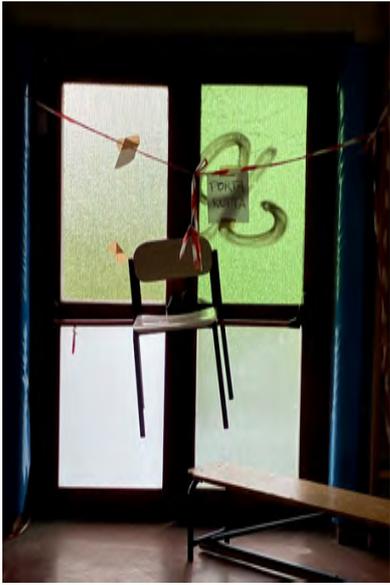
Descrizione della segnalazione	Scheda n. 019
Infiltrazione d'acqua e porta guasta

Infiltrazione d'acqua	Infiltrazione d'acqua in corrispondenza delle spalliere	Porta guasta

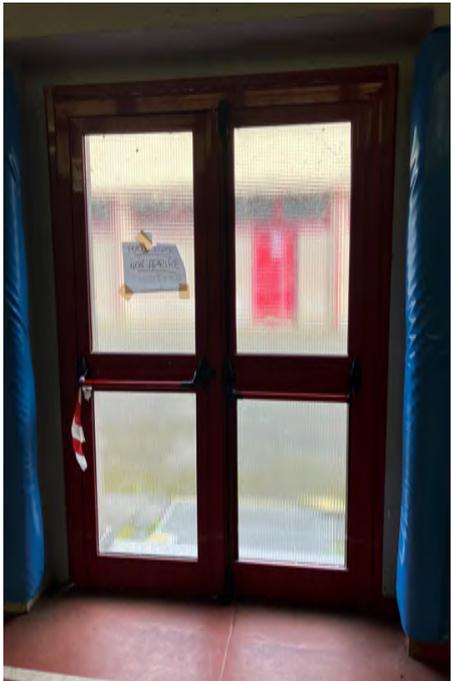
Descrizione della segnalazione	Scheda n. 020
Porta rotta

Porta rotta

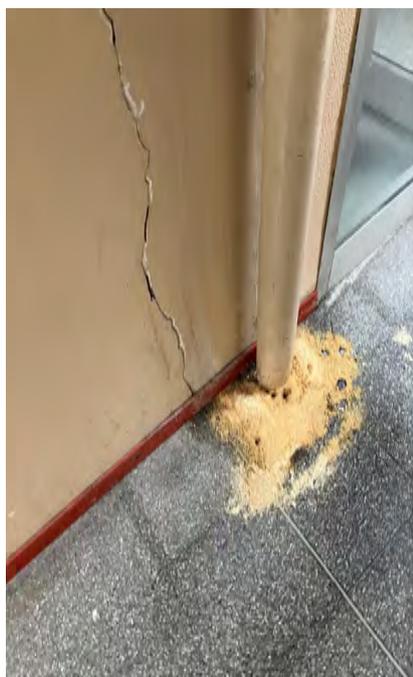
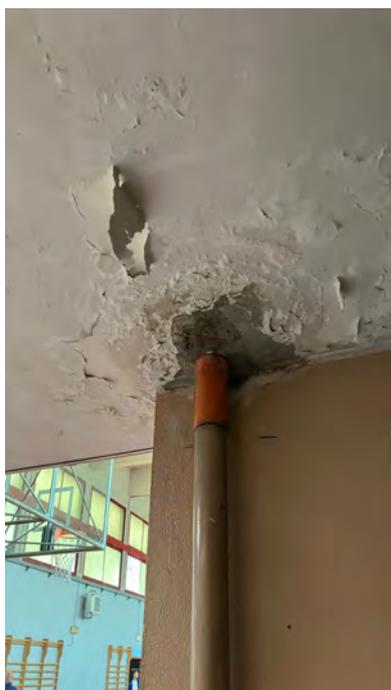
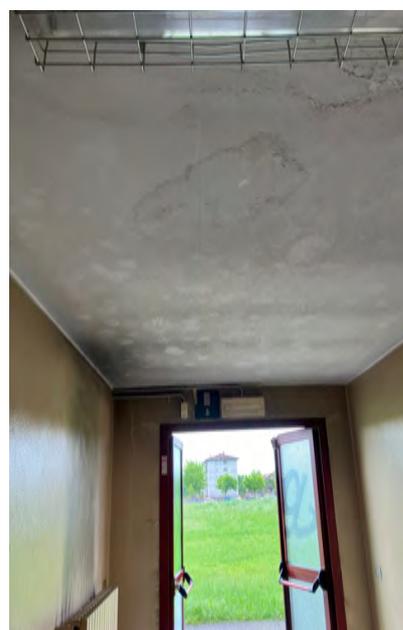
Infiltrazione di acqua – vista pavimento

Infiltrazione di acqua – vista soffitto

Infiltrazione di acqua

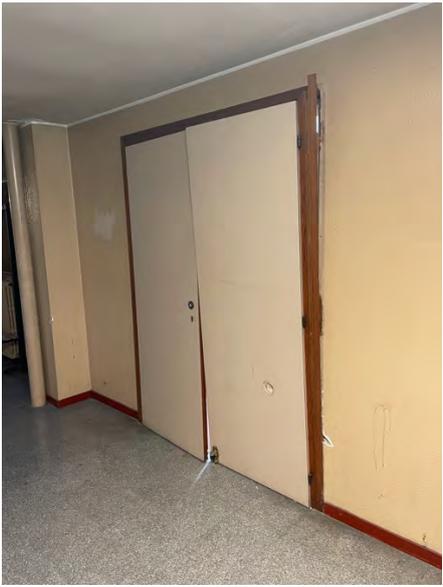
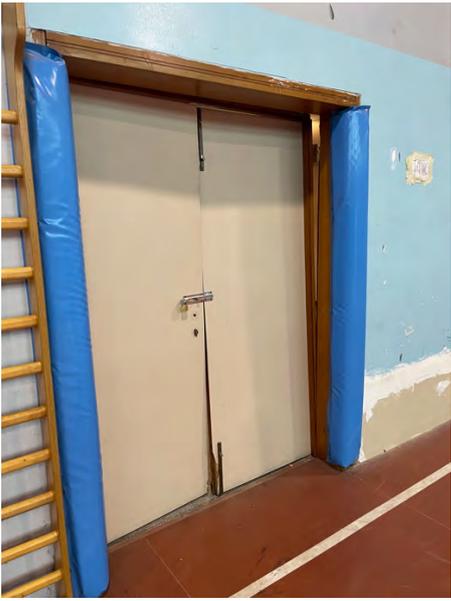
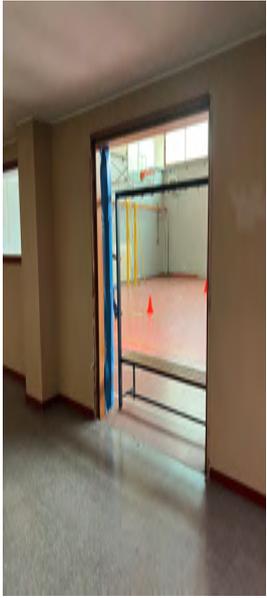
Porta rotta – vista dall'esterno palestra	Porta rotta – vista dall'interno palestra	Porta rotta (rimossa per sicurezza)

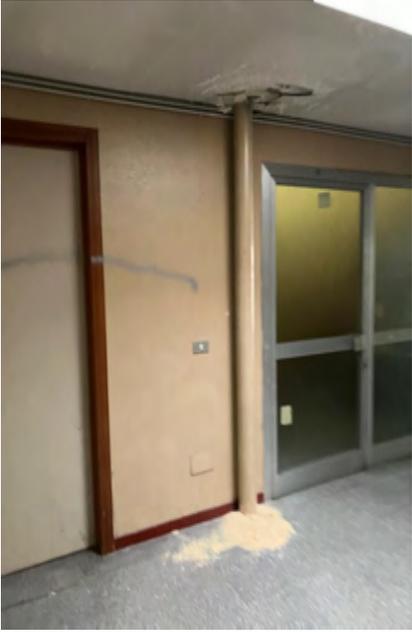
Infiltrazione d'acqua

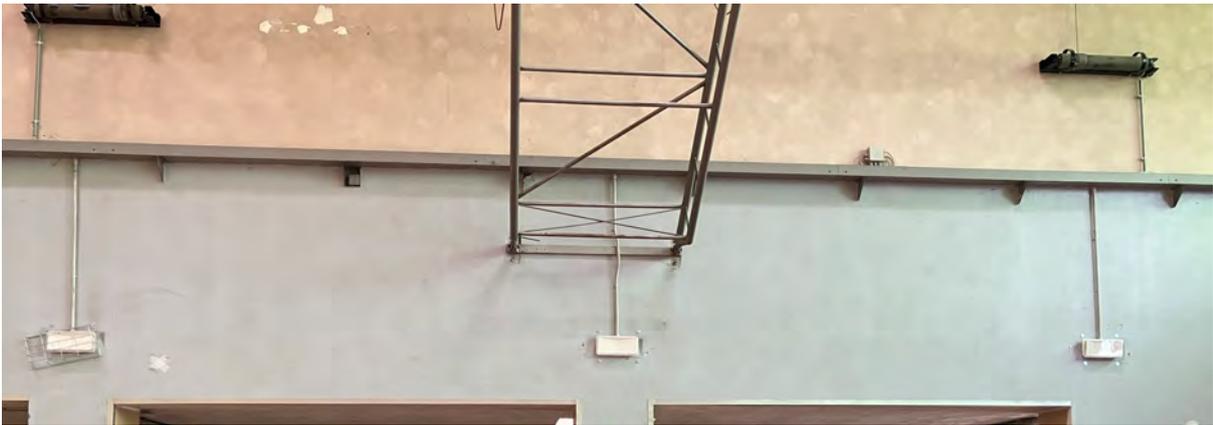
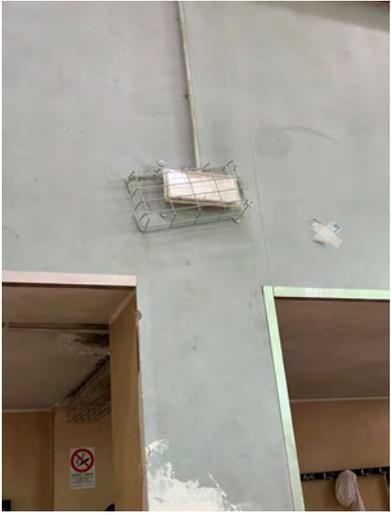
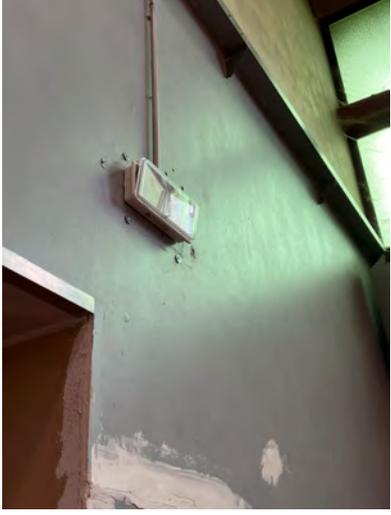
Luci di emergenza non funzionanti

Luci di emergenza non funzionanti – luce sinistra	Luci di emergenza non funzionanti - luce centrale	Luci di emergenza non funzionanti - luce destra

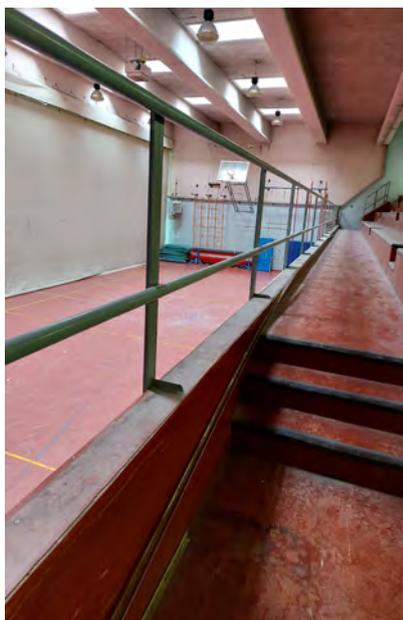
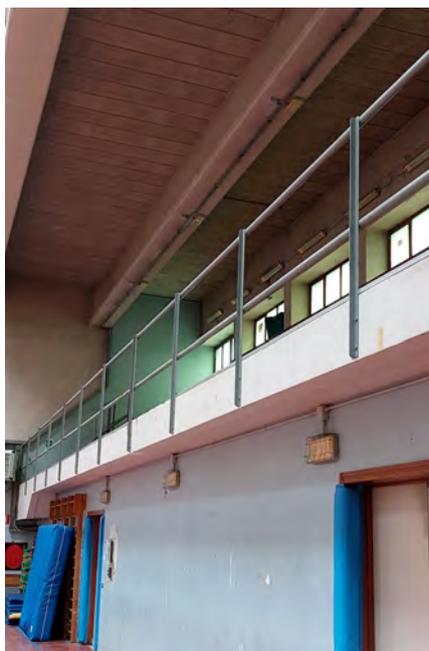
Spalti delle palestre: parapetto non a norma

Spalti - vista dalla palestra

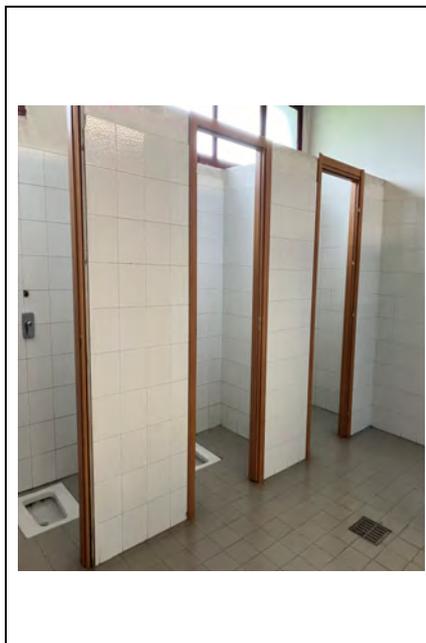
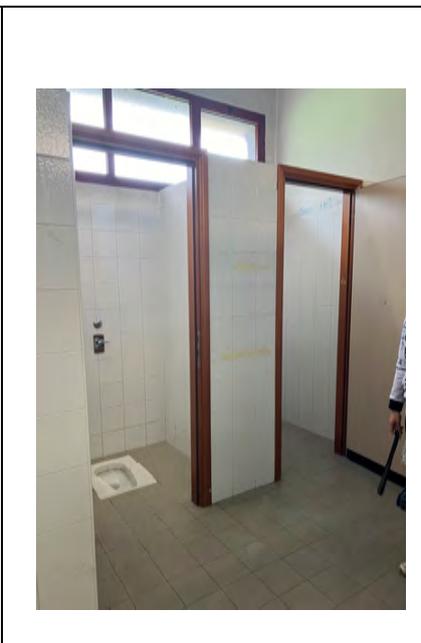
Porte mancanti

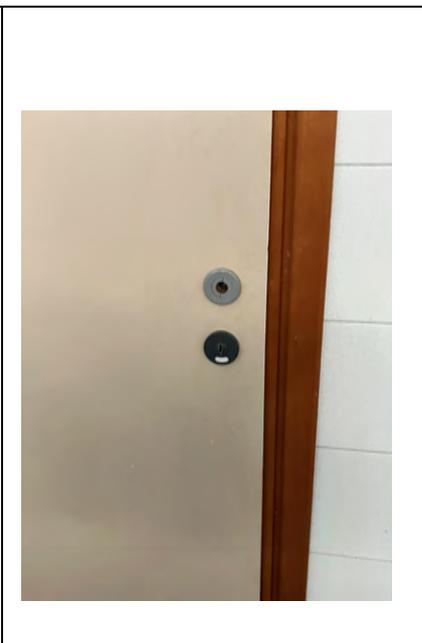
Maniglia porta mancante

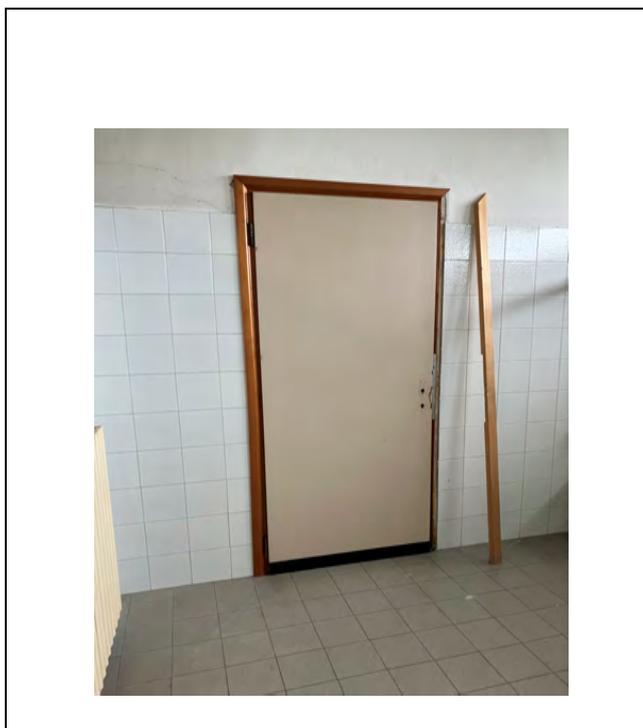
Porte rotte

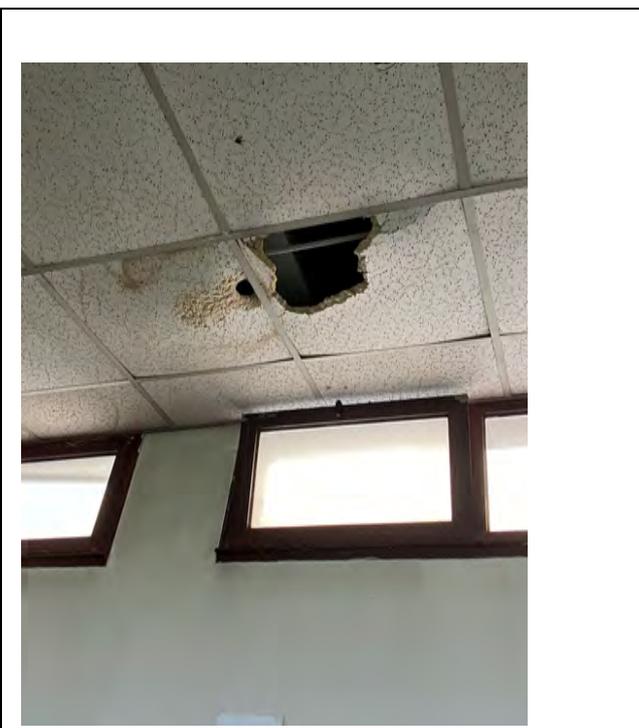
Infiltrazione di acqua

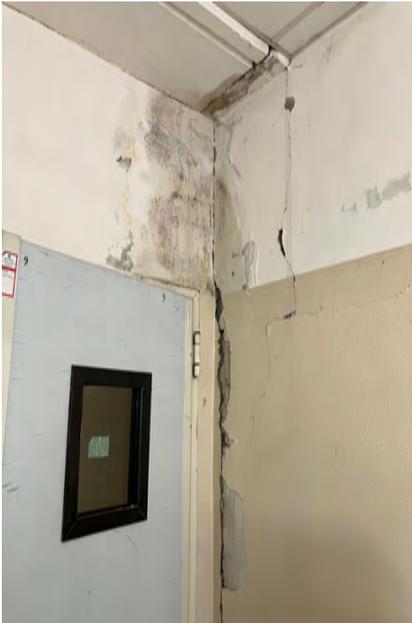
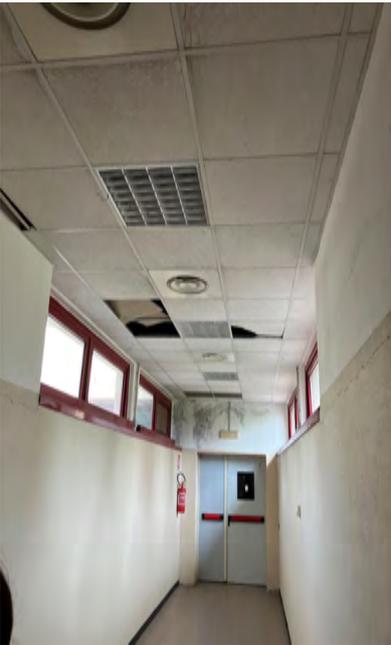
Infiltrazione di acqua e crepe sul muro	Infiltrazione di acqua e pannelli del controsoffitto rotti o mancanti

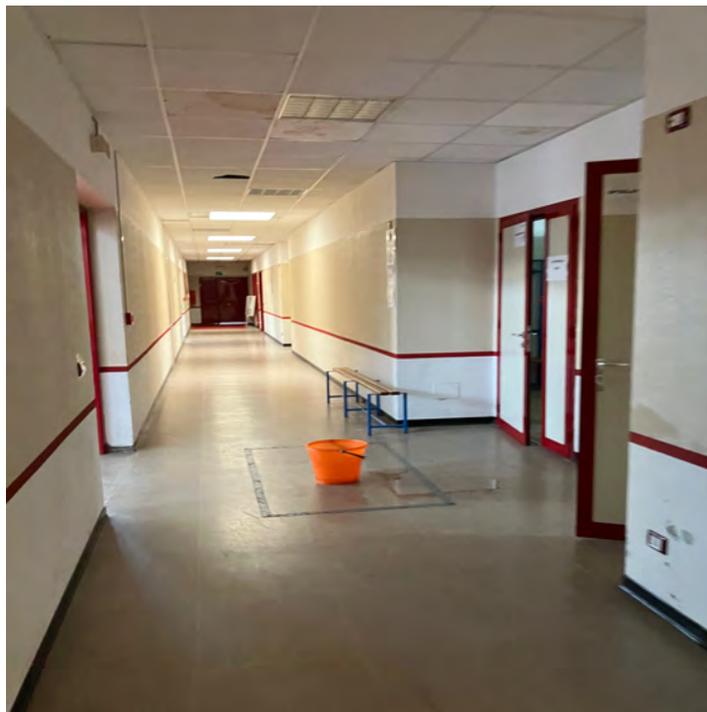
Infiltrazioni di acqua corridoio PalaEmotion		
--	--	--

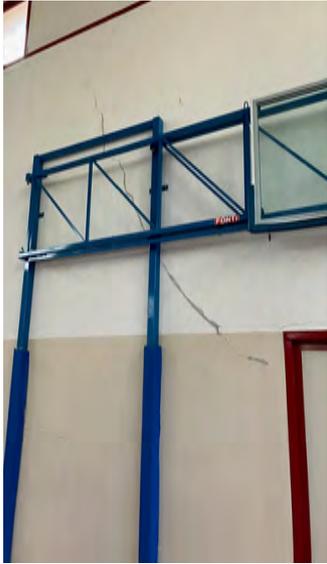
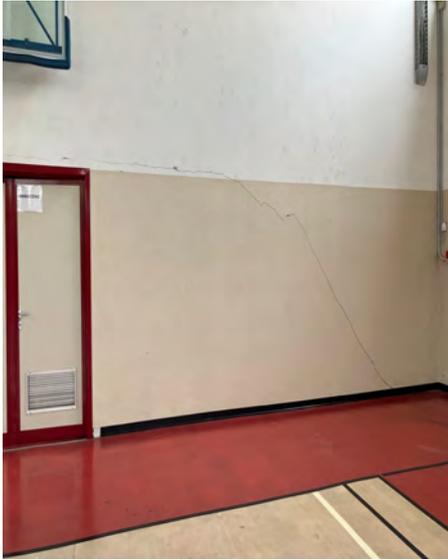
Crepe muro PalaEmotion	Crepe muro PalaEmotion

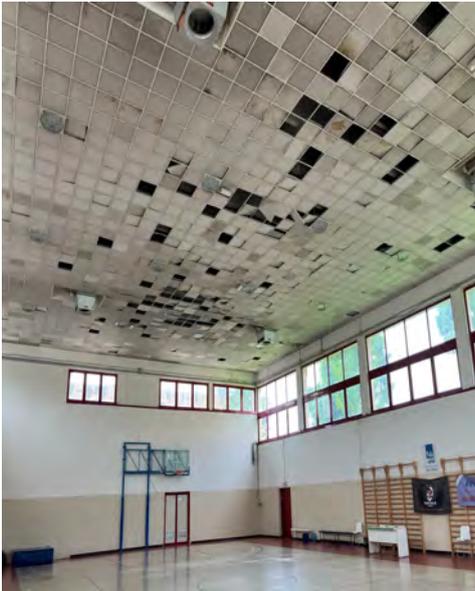
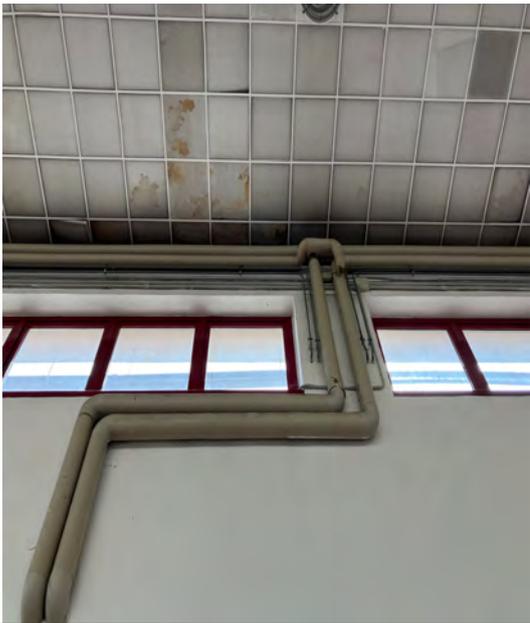
Pannelli controsoffitto PalaEmotion mancanti o deteriorati	Pannelli controsoffitto PalaEmotion deteriorati

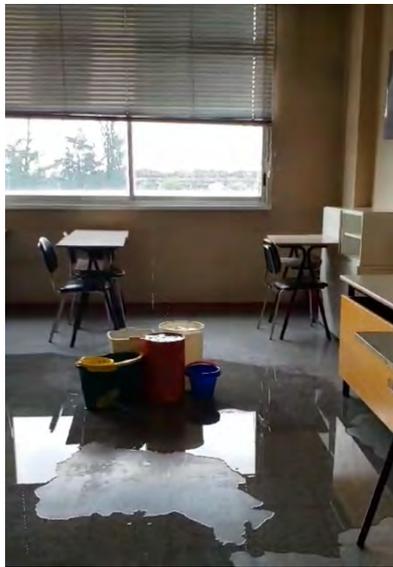
Scheda n. 029

Infiltrazione d'acqua - lato cattedra

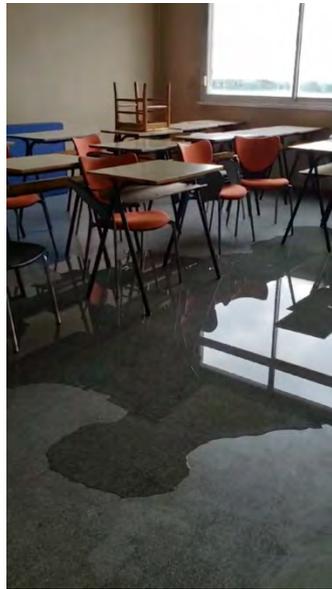
Infiltrazione d'acqua - lato banchi studenti

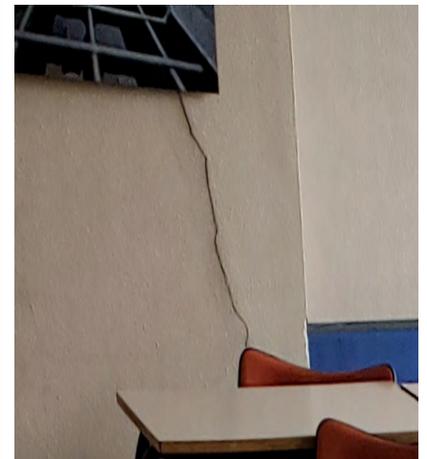
Crepa parete

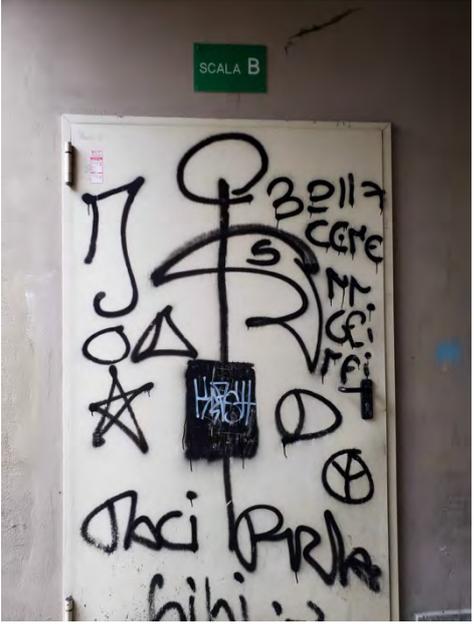
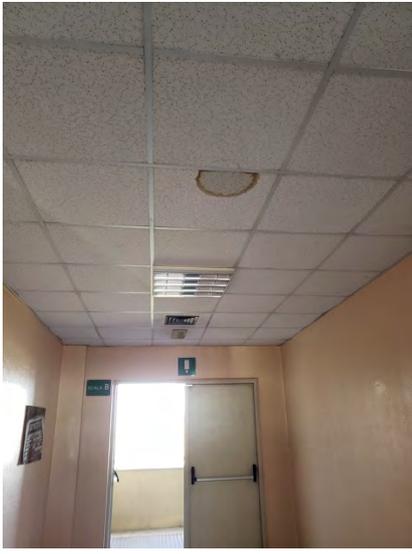
Descrizione della segnalazione	Scheda n. 030
Serrature guaste e neon non funzionanti

Serratura porta antincendio guasta	Serratura porta antincendio guasta	Neon non funzionanti
