ISTITUTO STATALE D'ISTRUZIONE SUPERIORE LEONARDO DA VINCI

OGGETTO: Dossier sulle condizioni dell'edificio dell'ISIS LEONARDO DA VINCI

ISIS Leonardo da Vinci Cologno Monzese (MI)
SEGNALAZIONI A CITTÀ METROPOLITANA DI MILANO

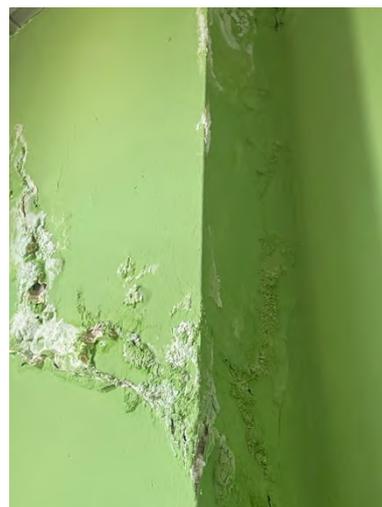
Descrizione della segnalazione	Scheda n. 009
Degrado della finitura interna della parete perimetrale a causa di infiltrazione di acqua.

Distaccamento della finitura interna - superficie pilastro

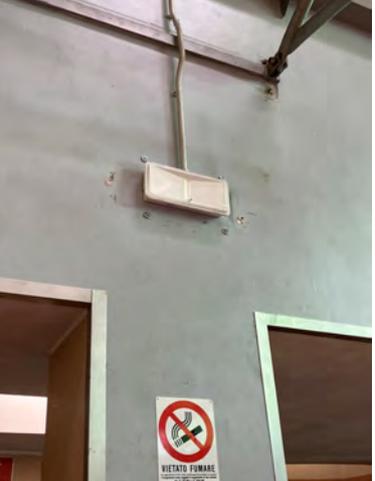
Luci di emergenza non funzionanti – luce sinistra	Luci di emergenza non funzionanti - luce centrale	Luci di emergenza non funzionanti - luce destra

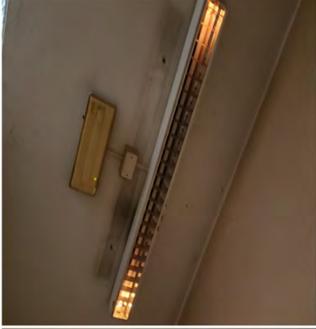
Luogo:	interno all'edificio
Piano:	P3 – CPIA
Ambiente:	Vano scala B e relativo ingresso

Descrizione della segnalazione	Scheda n. 030
Serrature guaste e neon non funzionanti

Serratura porta antincendio guasta	Serratura porta antincendio guasta	Neon non funzionanti
